Testrapport – Norske Takstolprodusenters
Forening – Biokjemi Norge AS

Brannteknisk prøving av last- bærende takstoler

Prøving basert på NS-EN 1365-2:2014

VERSJON 3	DATO 2023-01-31	
FORFATTER Dag Olav Snersrud		
OPPDRAGSGIVER Norske Takstolprodusenters Forening Middelthuns gate 27 0368 Oslo	OPPDRAGSGIVERS REF. Arnold Sagen	
PROSJEKTNR. 150011-25	ANTALL SIDER INKL. VEDLEGG: 22	
PRØVEOBJEKT Lastbærende takstoler	PRØVEOBJEKT MOTTATT 2022-09-08	
PRØVEPROGRAM Basert på NS-EN 1365-2: 2014	PRØVESTED RISE Fire Research AS Tillerbruvegen 202 7092 Tiller, Norge	PRØVEDATO 2022-09-15

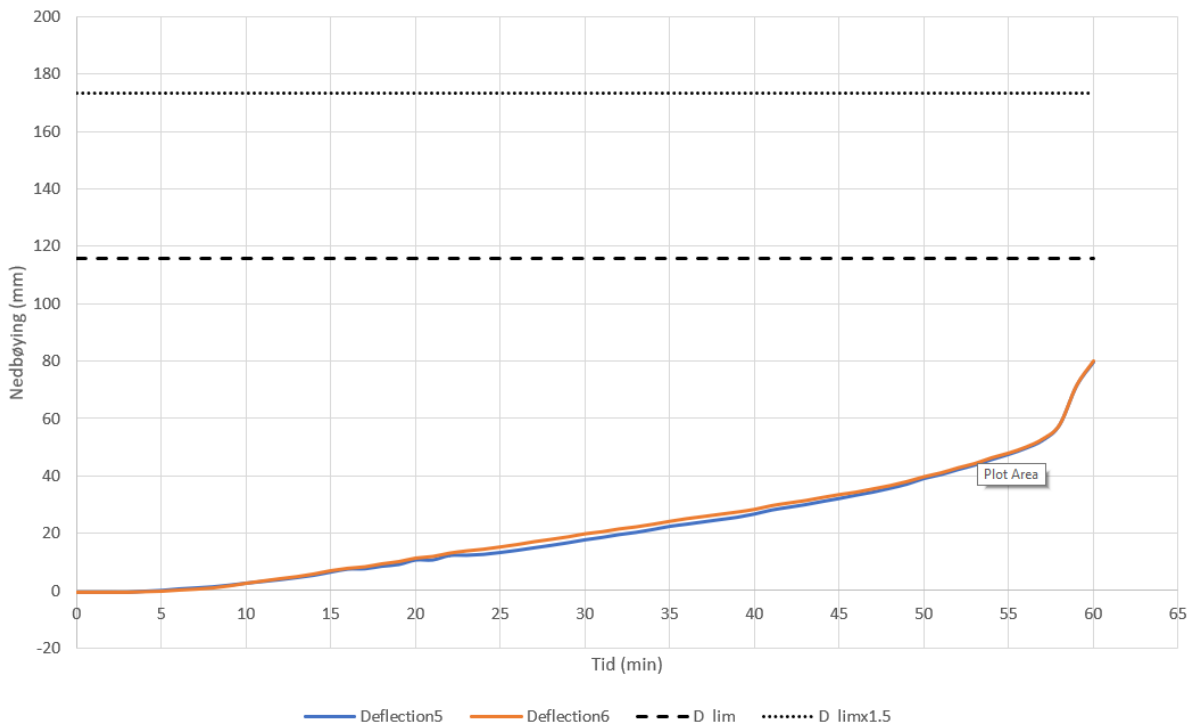
Varighet av prøving: 60 minutter. Branneeksponering var mot undersiden av prøvestykket. For beregning av kriterier iht. EN 1363-1 har $L=4300$ mm og $d=400$ mm blitt brukt.	Tid i hele minutter uten kriteriebrudd:
Bæreevne [R]:	60 minutter
Påført last totalt 29,5 kN. Se detaljer i kapittel 4. Brudd på bæreevne anses å ha oppstått når: - nedbøyning $\geq 1.5 \times D_{limit} = 173,3$ mm eller	60 minutter
- nedbøyning $> D_{limit} = 115,6$ mm og	60 minutter
- nedbøyningshastighet $> \left(\frac{dD}{dt}\right)_{limit} = 5,1$ mm/min	57 minutter

Figur 5 Nedbøyingmåling av prøvestykket med kriterier for nedbøying.

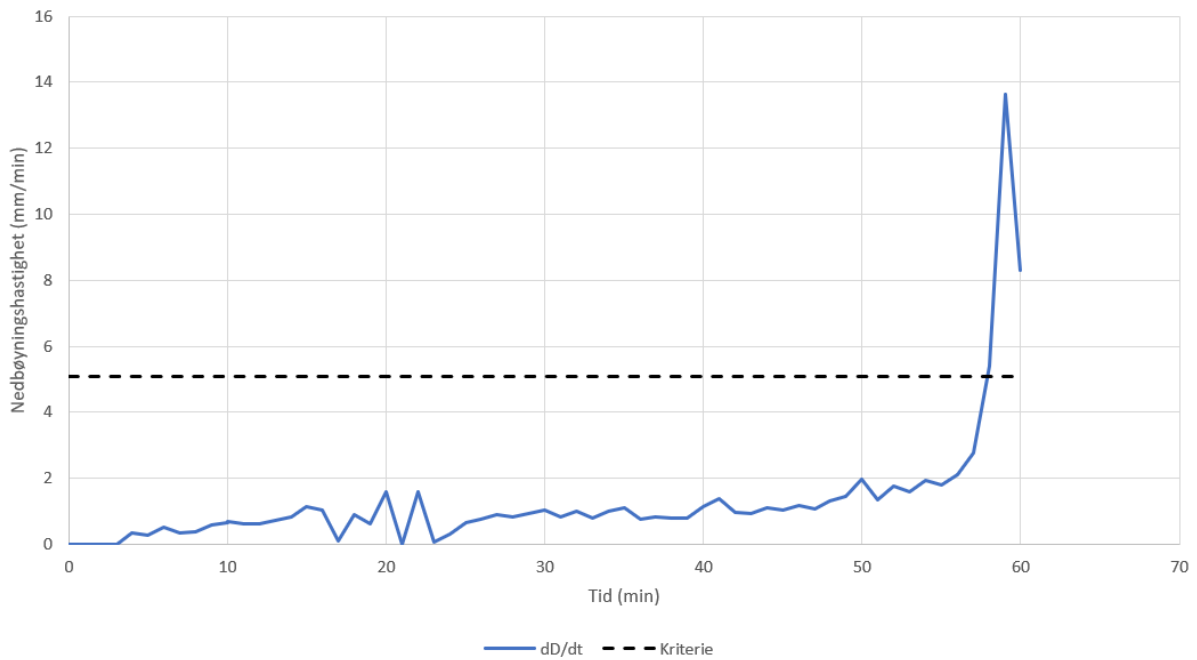
Figur 6 Nedbøyingshastighet per tid for prøvestykket med kriterie for nedbøyingshastighet.

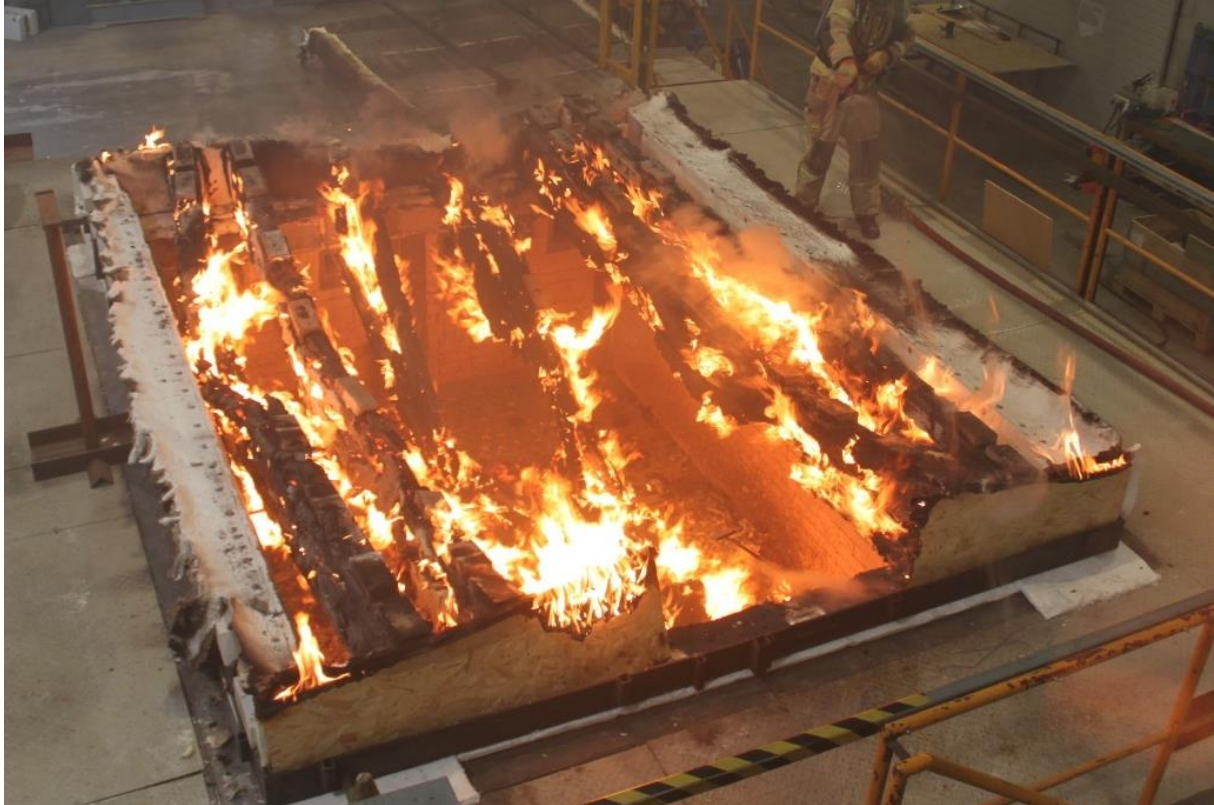
Etter at testen ble avsluttet ble Leca Byggeplank løftet av fra prøvestykket og ifm. dette kollapset prøvestykket ned i ovnen. Se vedlagte fotografier i kapittel 3.

Figur 10 Takstolene brenner etter at Leca Byggeplank har blitt løftet av fra ovn, og alle takstoler har enten delvis eller fullstendig kollapset ned i ovnen.

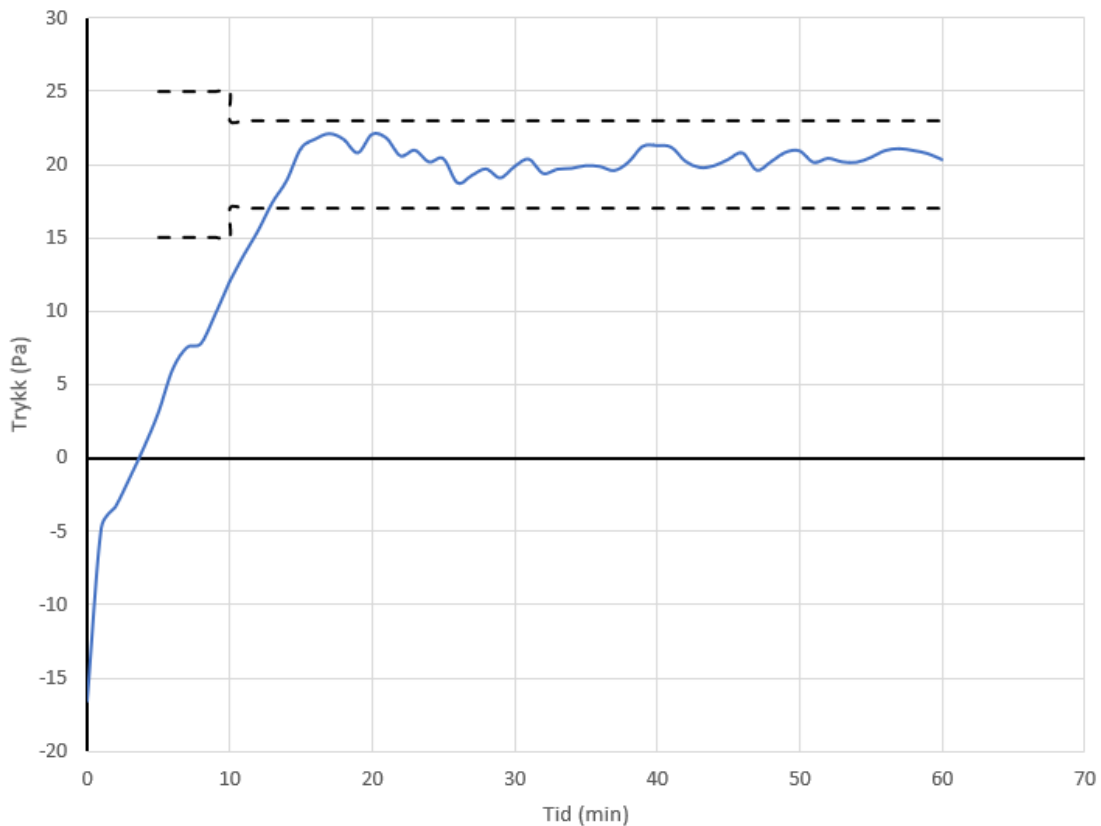
Det registrerte ovnstrykket var utenfor toleransekravene i perioden mellom 5 og 13 minutter av testtiden.

Figur 15 Ovnstrykk i prøvingsovnen målt 100 mm under eksponert overflate. Tilsiktet trykk var 20 Pa.
